リフォーム前はこんな家

### 外構リフォーム

老朽化した木製門扉をアルミ門扉に取替えました。

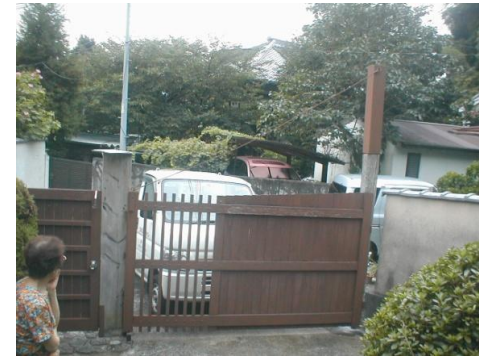
Before

和風平屋木造の駐車場門扉は、木製で、柱は、4寸檜柱使用、門扉本体は、縦格子及び目隠し縦張り板でした。木製の為、又扉が1枚扉の為、動きが悪く、一苦勞でした。

又、長年の風雨にさらされ、シロアリにより木製の門扉をあきらめる事になりました。
